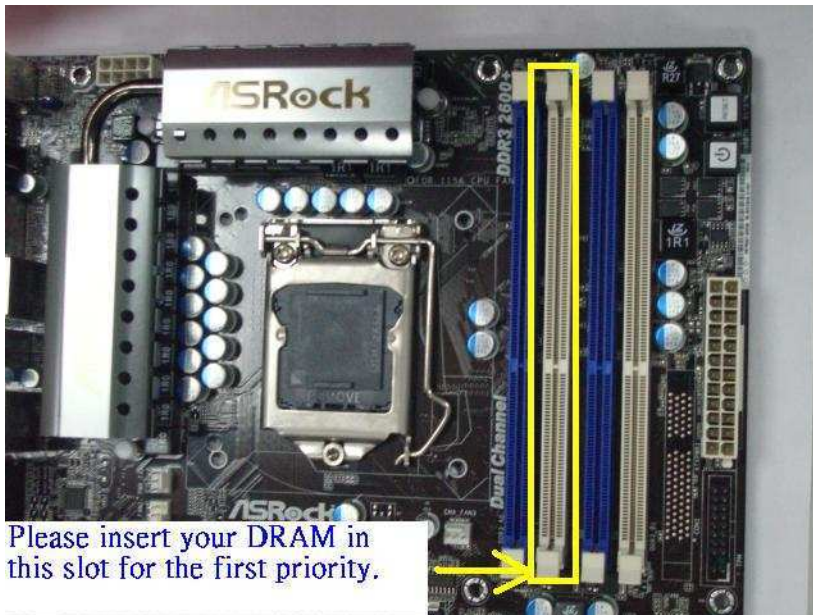
V: A lapkakészlet kialaítása miatt helyezze a memóriamodult a processzorhoz közelebbi fehér nyílásba a (DDR3_B1), ez az első prioritású hely.

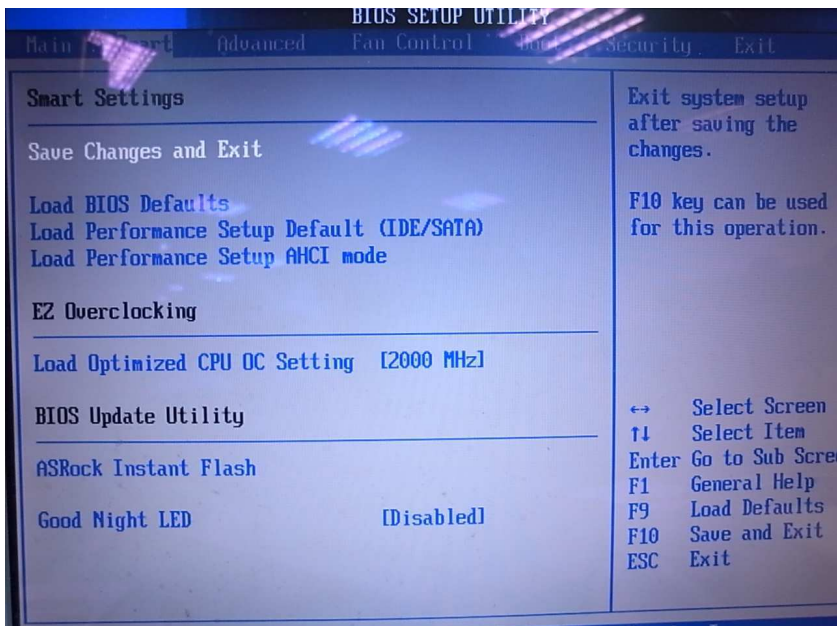
V: Igen, először frissítse BIOS-át P1.60-as verzióra. Ez után látni fogja a “Good Night LED” opciót a BIOS -> Smart menüben. Lásd alábbi ábra.

Ha a “Good Night LED” beállítás [Enabled] állapotba állítja, a rendszer kikapcsolja a LED-et.
